水質モニタリングに基づくお台場海水浴 予報システムの運用改善策の検討

第57回日本水環境学会年会 2023愛媛大会 2023年3月17日(金) 14:45-15:00

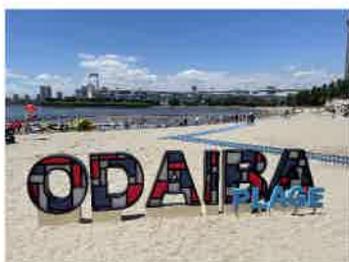
【水浴予報システム】

区部13箇所の降雨データから降雨を類型化して、類型化降雨ごとにお台場海浜公園における大腸菌濃度を事前予測できるデータベースを構築して、降雨タイプを推定することで大腸菌濃度の変化を予測して、海水浴可否を予報するシステムです。

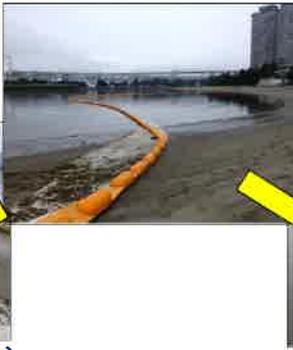
・7月16日の状況

スクリーン外側は、漂着物が多く確認された

スクリーンカーテン

スクリーン内側は、漂着物が無い状況であった

- ・水中スクリーンは、降雨後の雨天時流出水などに起因する表層浮遊物の流入防止機能が確認された。
- ・7月15日と8月4日の強い降雨後を除くと、内側が外側より糞便性大腸菌濃度が低いことから汚染水の流入防止効果があるものの、豪雨の際はスクリーンによる汚染水自体の流入防止効果は低下するものと推察される。

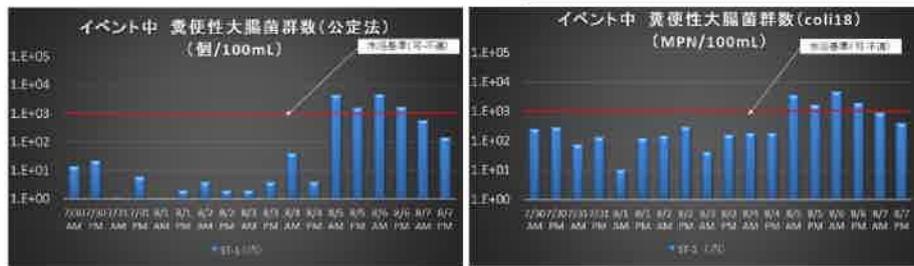
< 糞便性大腸菌群数 (公定法) >

8/5, 8/6において「不可」と判定

これと合わせ、コリラート(colilert-18)を用いた迅速定量分析による糞便性大腸菌群数 (coli-18 : MPN/100mL)は、

8/5, 8/6, 8/7が「不可」と判定

コリラートは、翌日の朝に速報として値が判るため、可否判断できる。

イベント開催中のST1(内)における糞便性大腸菌群数(公定法)とコリラートの結果と判定

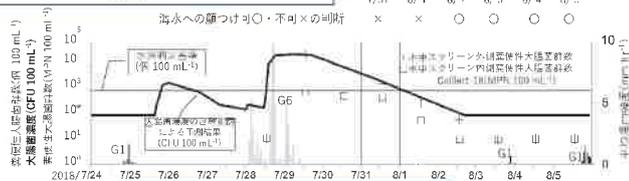
降雨G1の大腸菌濃度の経時変化のデータベースと包絡線

各降雨Gに対する大腸菌濃度変化の包絡曲線

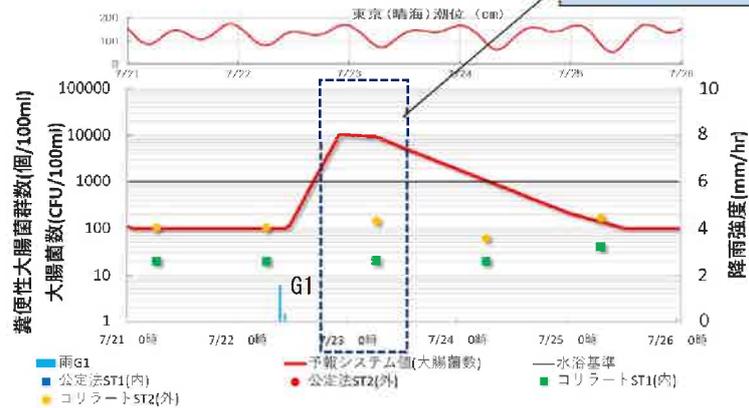
<課題1> 7/22 小降雨後の濃度上昇が無いケース

- ・ 日降雨量 1.53mm/日 (13地点の平均値)
- ・ 降雨分類 G1 1.55mm/hr, 0.36mm/hr (9時~10時)
- ・ 潮まわり 小潮期→長潮期

<課題1> 小降雨(7/22, 8/4)後の濃度上昇の相違

- ・ 弱い降雨(降雨グループ1およびグループ2)に関して、雨天時越流水発生の有無や、越流発生源までの距離等を考慮した降雨の再分類を行うことが求められる。

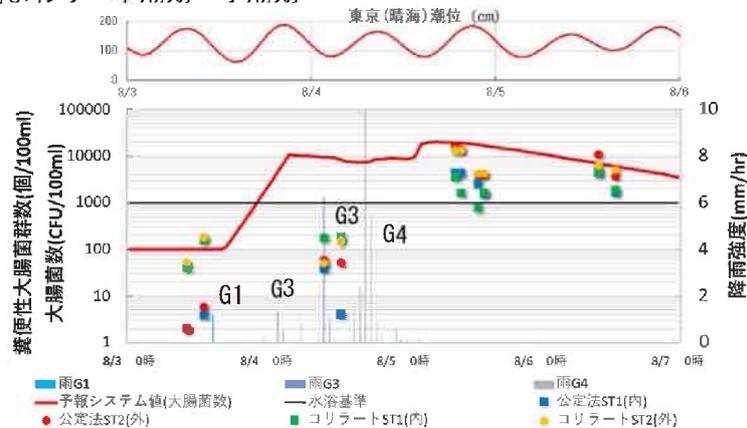
<課題2> 8/3 小降雨後の濃度上昇が無いケース

- ・日降雨量 〇〇mm（13地点の平均値）
- ・降雨分類 G1 1.18mm/hr（15時）
- ・潮まわり 中潮期→小潮期

但し、8/4 降雨分類 G3

1. 36, 0. 55, 1. 09, 0. 09, 6. 27, 1. 09, 0. 09mm/hr (2時～12時)

8/4 降雨分類 G4

1. 73, 2. 36, 14. 2, 5. 45, 1, 0. 27mm/hr (15時～20時)

は、翌日の濃度上昇に大きく寄与
